## 改善箇所説明図

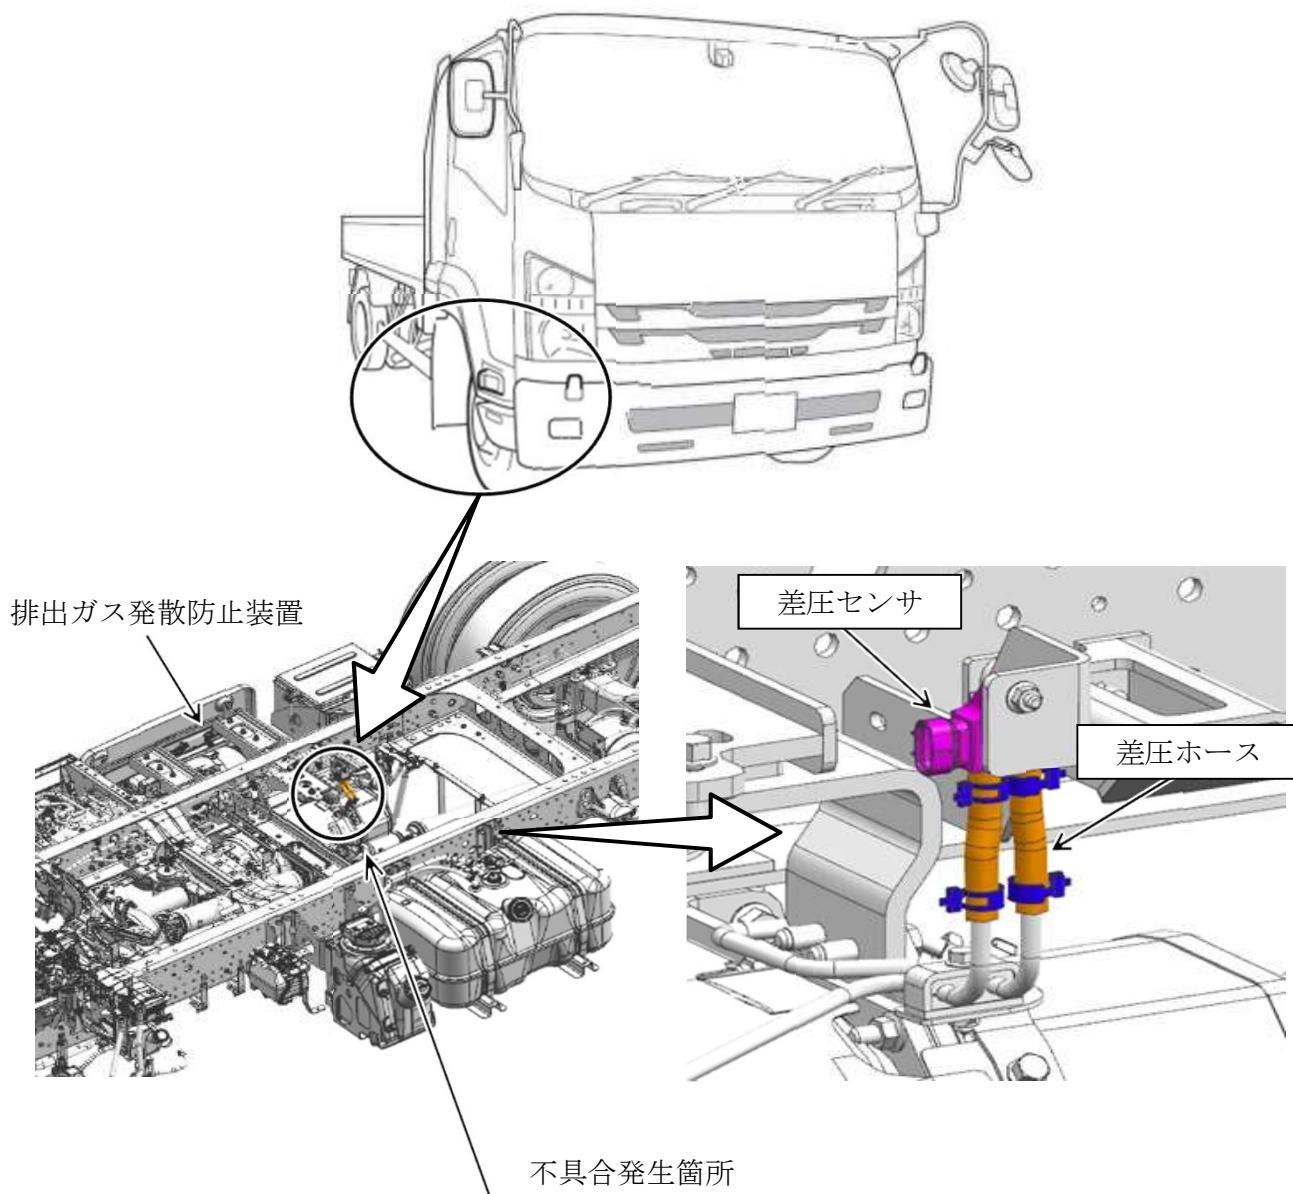
トラックの排出ガス発散防止装置において、差圧センサに組み付ける差圧ホースの材質が不適切なため、当該ホースから放出されるヨウ素により差圧センサの回路が腐食して断線し、エンジン警告灯が点灯するおそれがある。

全車両、差圧ホースを対策品に交換し、差圧センサを新品に交換する。

識別：助手席左側ドア開口部のシリアルナンバープレートに識別シール（緑色）を貼付する。
