改善箇所説明図

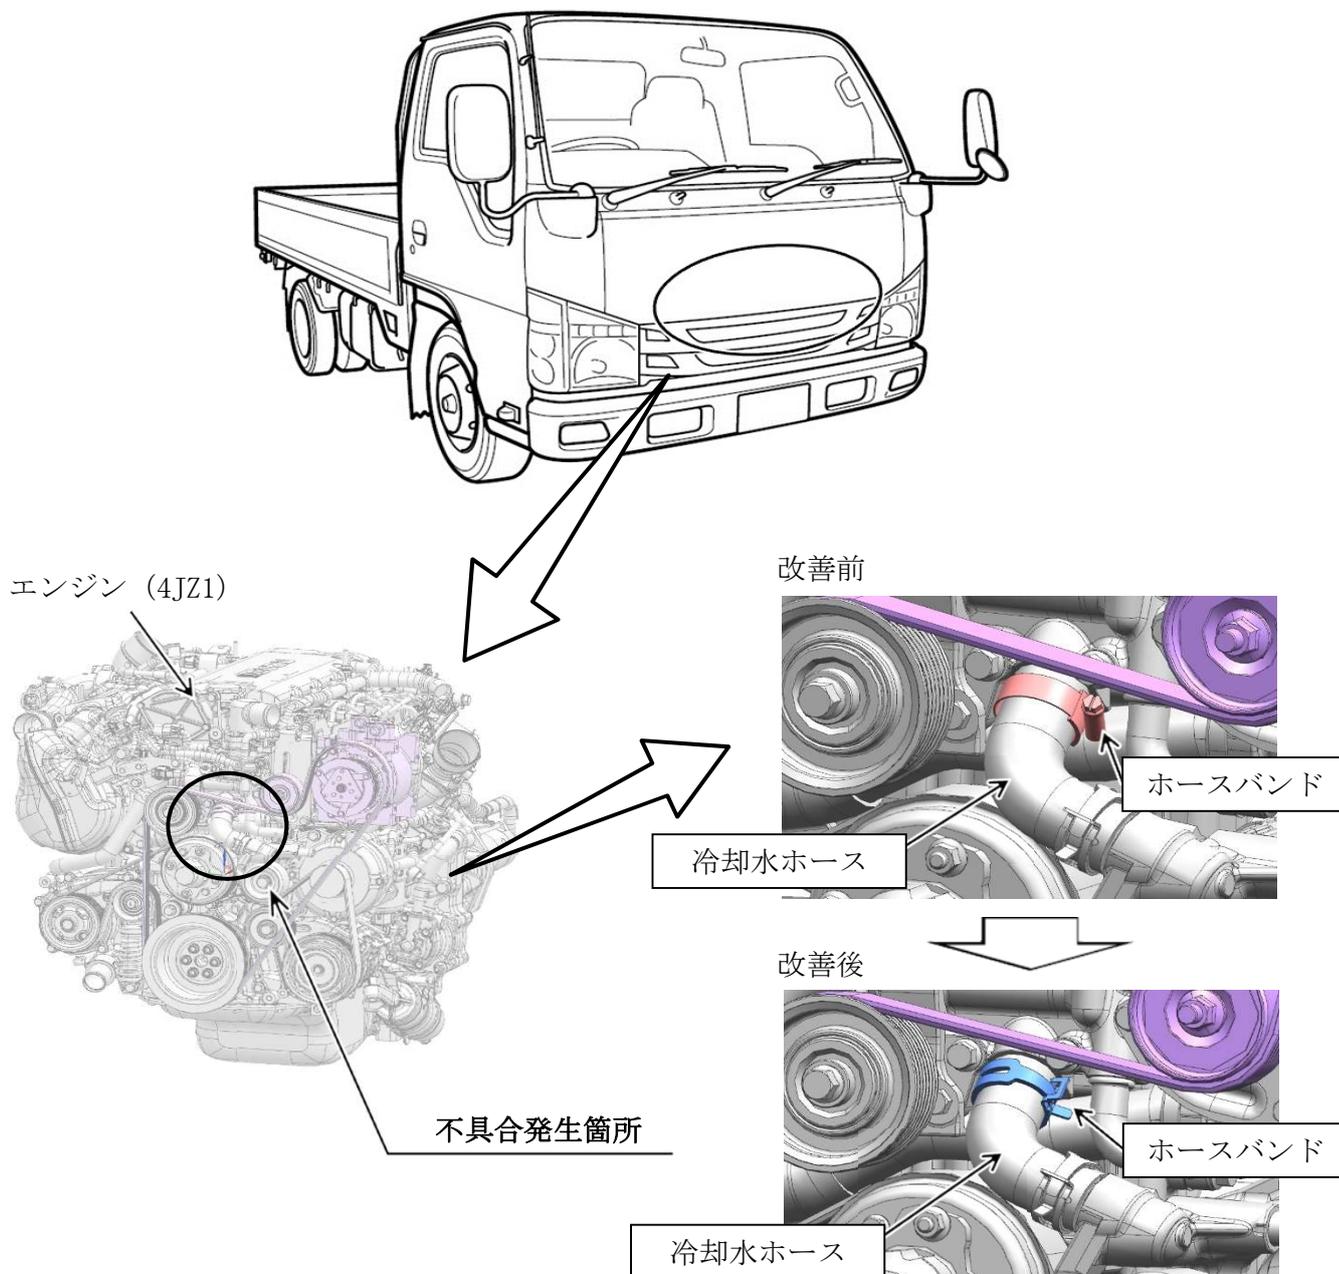
小型トラックの冷凍機架装車において、サーモスタットハウジングと冷却水ホースを固定しているホースバンドの締め付け作業が不適切なため、ホースバンドの締め付けトルクが徐々に低下し、最悪の場合、ホースより冷却水が漏れオーバーヒート警告灯が点灯するおそれがある。

全車両、ホースバンドを対策品に交換し、ホースを新品に交換する。
