改善箇所説明図

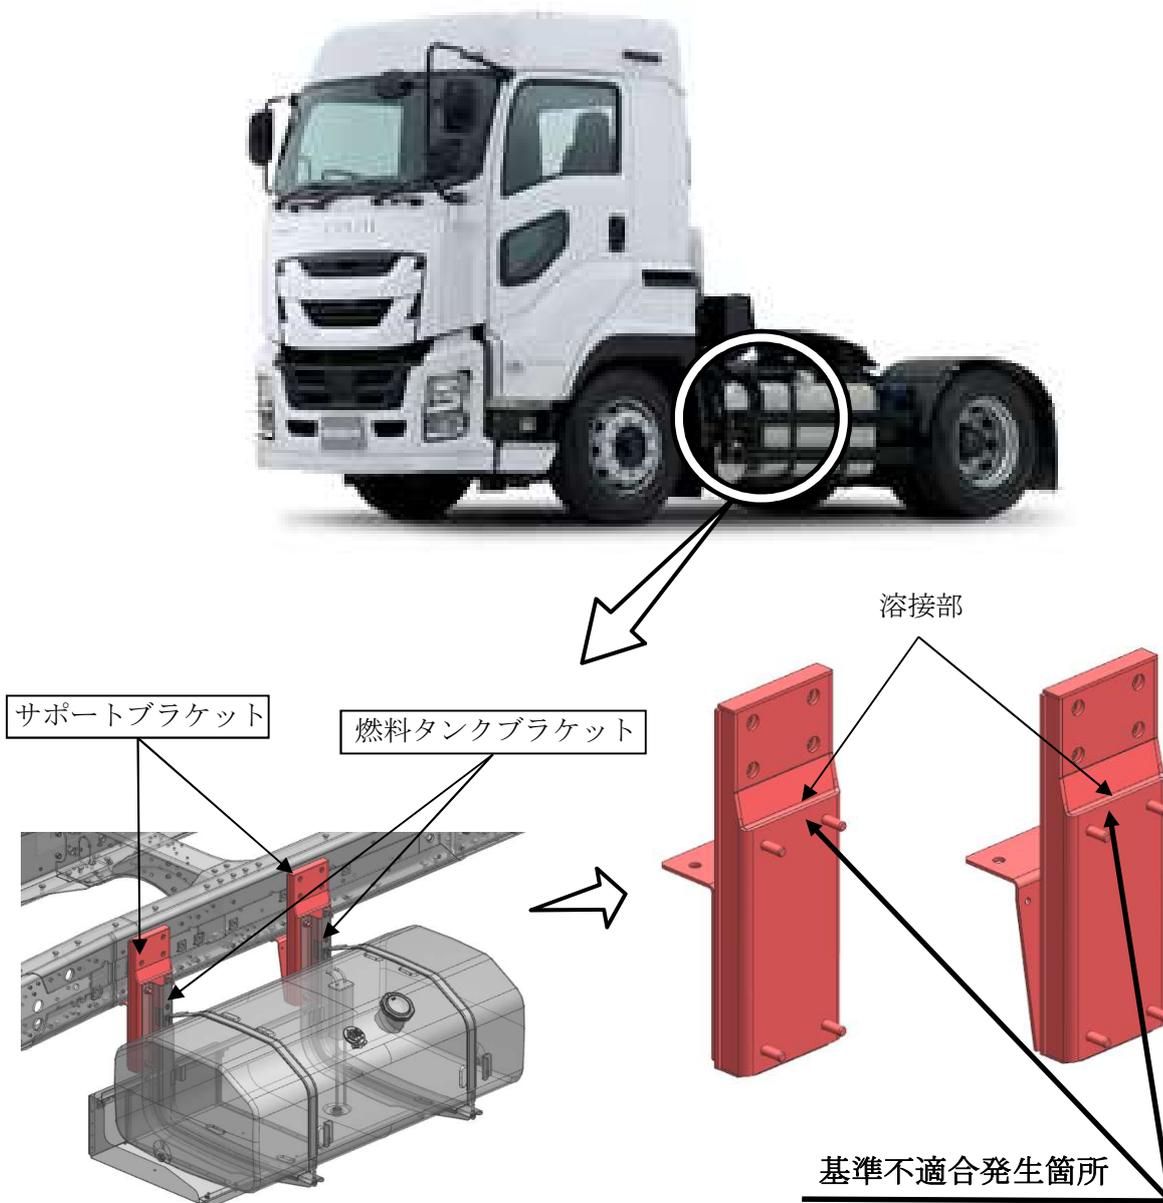
大型トラックの燃料タンクを移設した車両において、燃料タンクブラケットを固定するサポートブラケットの溶接工法が不適切なため、当該ブラケットに亀裂が入ることがある。そのため、そのまま使用を続けると亀裂が進行し、最悪の場合、燃料タンクが傾き、脱落するおそれがある。

改善の内容： 全車両、燃料タンクブラケットとサポートブラケットを対策品に交換する。
