改善箇所説明図

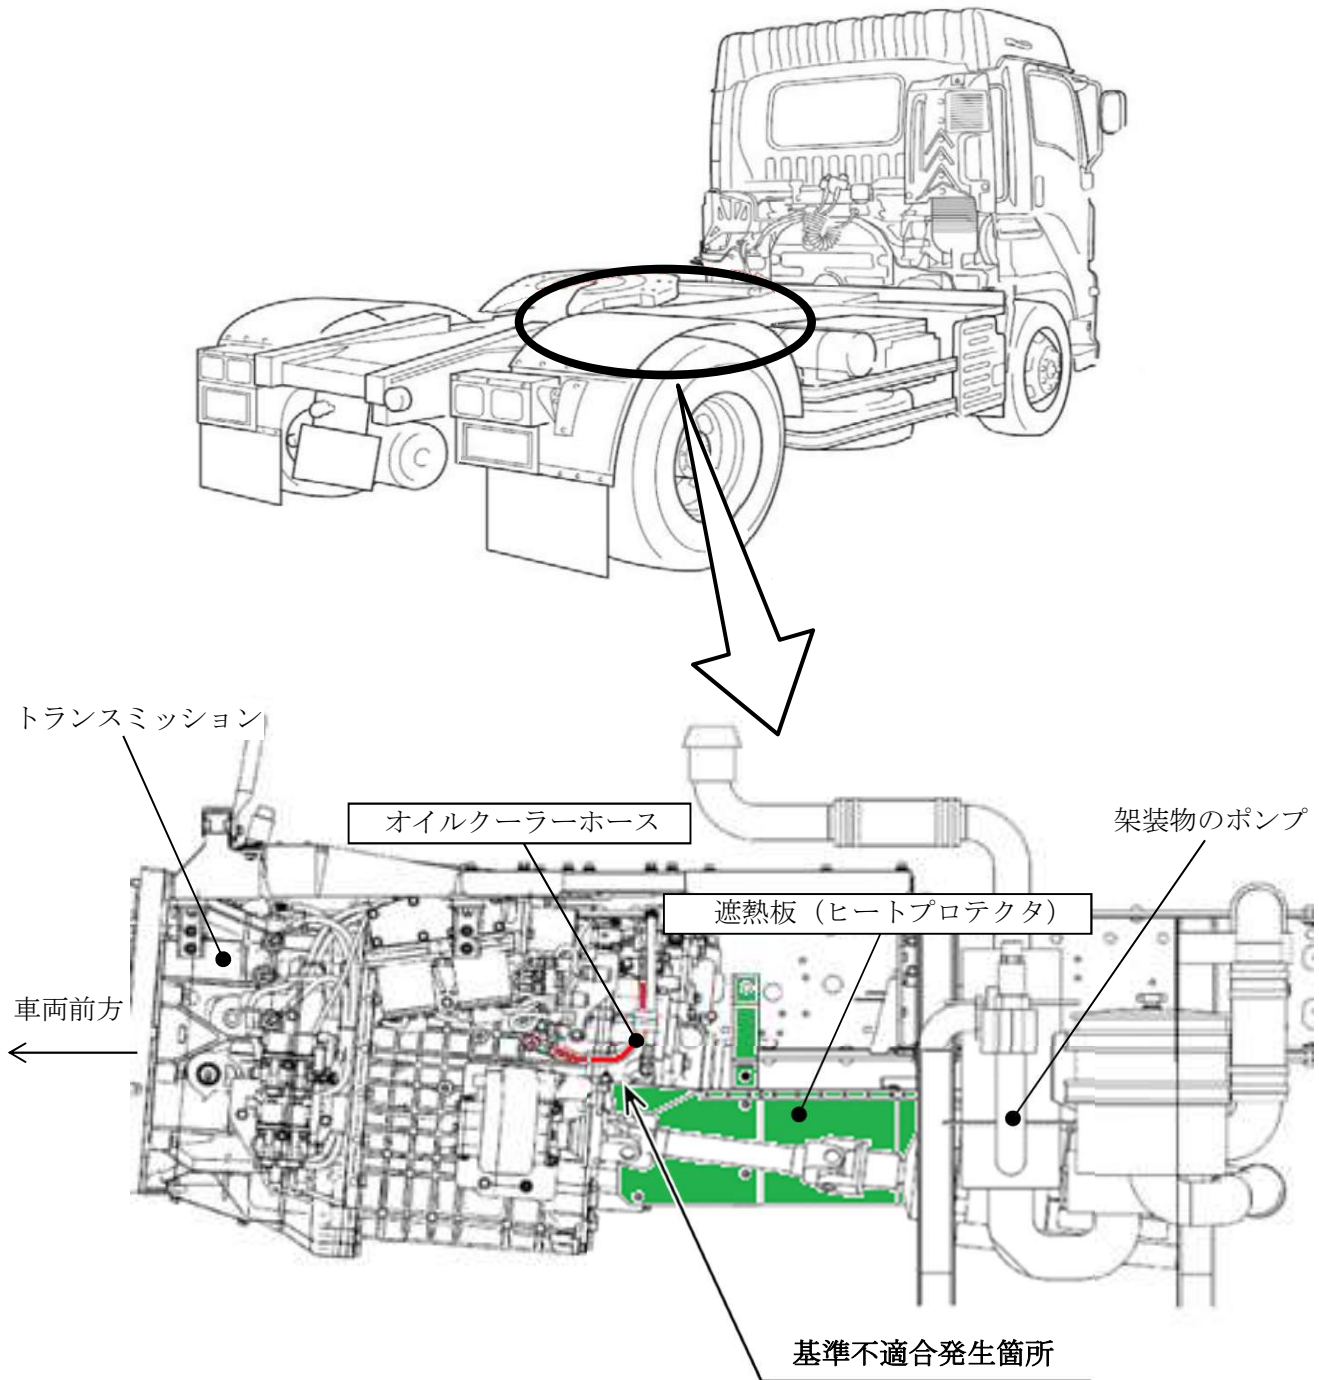
大型トラックに取り付けた遮熱板（ヒートプロテクタ）において、遮熱板の形状が不適切なため、走行振動等によりトランスミッションのオイルクーラーホースに干渉することがある。そのため、そのまま使用を続けると、トランスミッションのオイルクーラーホースに亀裂が生じ、オイルが漏れて変速不良となり、最悪の場合、走行不能に至るおそれがある。

改善の内容：全車両、遮熱板を対策品に交換し、オイルクーラーホースを新品に交換する。
