# リコール情報

リコール届出番号 5805

## いすゞ フォワードのリコールについて

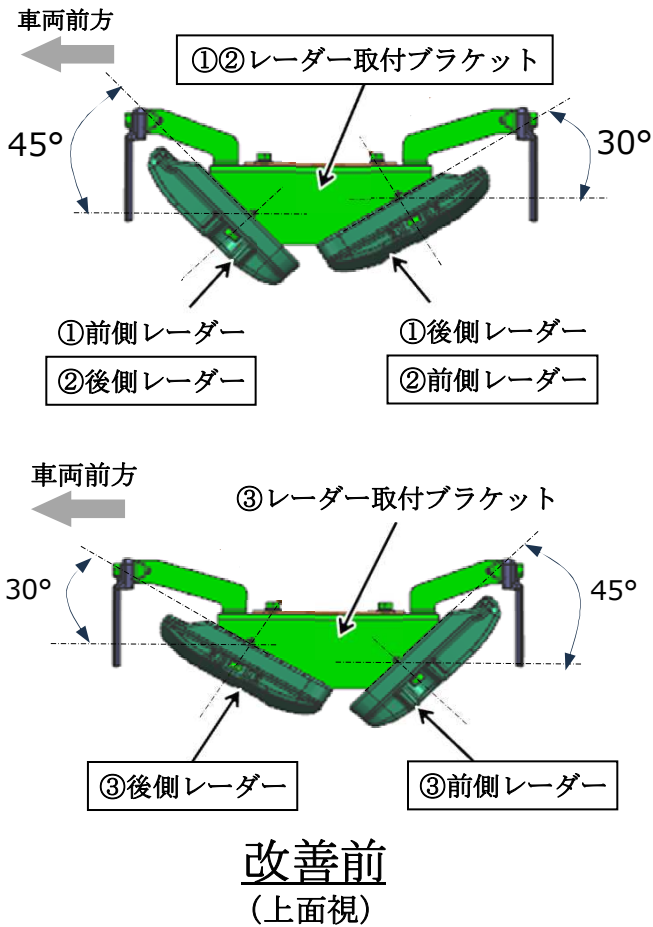
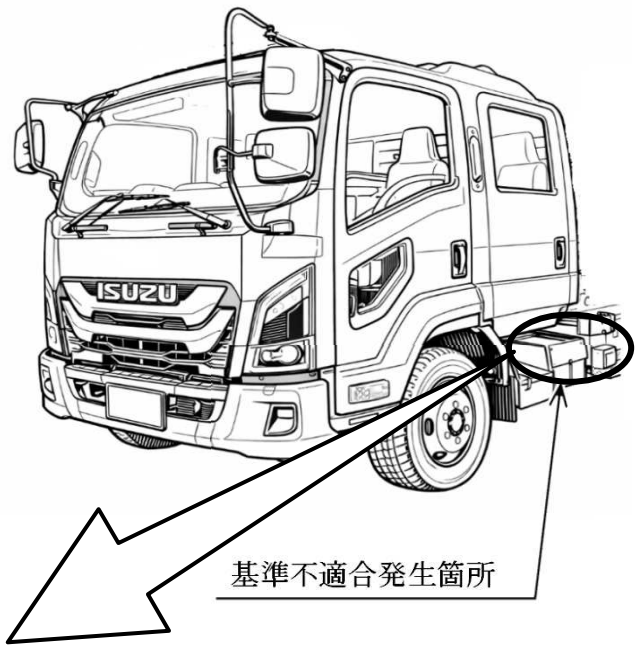
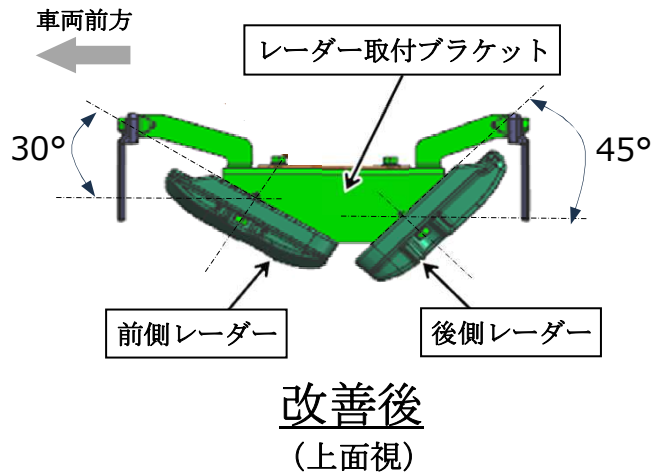
## 改善箇所説明図

- ①レーダー取付ブラケットを前後反転して取り付け  
（レーダーは前後正しく取付け）
- ②レーダー取付ブラケットを前後反転して取り付け  
レーダーを前後逆に取付け
- ③レーダーを前後逆に取付け  
（レーダー取付ブラケットは正しく取付け）

消防車の側方衝突警報装置用左側方レーダーにおいて、取付指示が不適切なため、レーダー本体が誤った方法で取り付けられているものがある。そのため、レーダー機能が正常に働かず、警告灯が点灯し、側方衝突警報装置の機能が停止するおそれがある。

全車両、側方衝突警報装置用左側方レーダーの取付方法を点検し、誤った方法で取り付けられているものは、正しい取付位置に修正する。  
また、レーダーの位置データをリセットし、初期値を再入力する。

識別： 助手席左側ドア開口部のシリアルナンバープレートに識別シール（青色）を貼付する。
